Kajian Arsitektural Fasad Bangunan Cagar Budaya Kantor Pos Kota Gorontalo

Resza Rachmadyanti

Universitas Bina Taruna Gorontalo

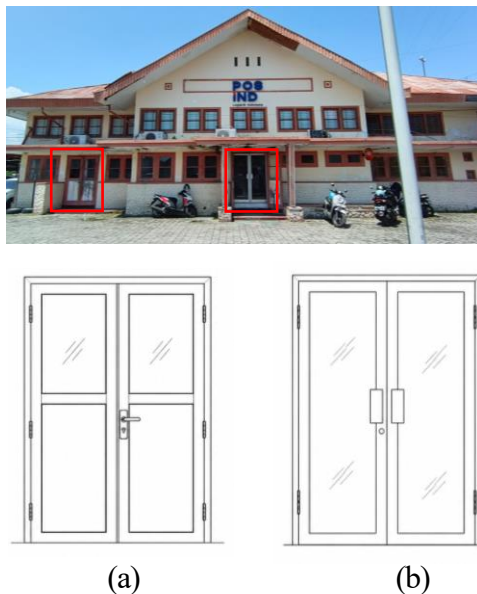
Gambar 7. Jendela bangunan Kantor Pos

Terdapat 2 (dua) jenis pintu pada bangunan Kantor Pos Gorontalo, pada bagian samping menggunakan pintu dari kayu, dan pada bagian utama menggunakan pintu kaca

sebagai area masuk utama pada bangunan kantor Pos. Pintu utama pada bagian ini menggunakan sistem bukaan ganda (dua daun pintu) yang simetris.

Pintu bagian (a) masih tampak jenis pintu tradisional, pada bagian atas menggunakan kaca bening yang berfungsi sebagai jalur masuk cahaya alami, pada bagian bawah menggunakan panel kayu solid (terlihat dicat warna putih/perak pada bagian tengah). Bagian panel bawah yang berwarna terang perlu diidentifikasi apakah masih menggunakan kayu asli atau telah dilapisi material modern seperti seng atau aluminium untuk menutupi pelapukan. Dalam prinsip pelestarian, sebaiknya material pengganti tetap menggunakan bahan yang serupa dengan aslinya (kayu). Pintu bagian (b) Pintu ini terdiri dari dua daun pintu besar dengan material utama aluminium dan kaca, pintu ini sudah menggunakan jenis pintu modern sebagai akses utama pada bangunan Kantor Pos.
