Kajian Arsitektural Fasad Bangunan Cagar Budaya Kantor Pos Kota Gorontalo

Resza Rachmadyanti¹, Padel Monoarfa², Novita Shamin³

Universitas Bina Taruna Gorontalo

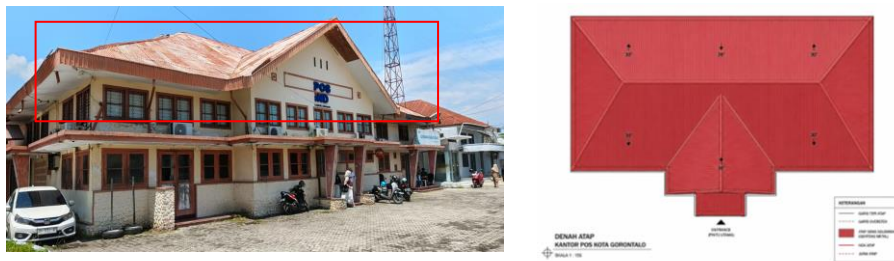
Gambar 2. Atap Bangunan Kantor Pos

Bentuk atap /gevel pada bangunan Gedung kantor Pos, memiliki bentuk atap Prisma. Bentuk atap tersebut sudah disesuaikan dengan iklim tropis di Indonesia, khususnya di kota Gorontalo. Bentuk Atap prisma memanjang mendapat pengaruh Tradisionalisme. Penutup atap yang digunakan, untuk bagian bangunan menggunakan penutup atap dari metal berwarna merah. Bagian atap terlihat sudah mengalami perubahan warna pada bagian atap dan mulai mengalami kerusakan minor sehingga perlu dilakukan penanganan pada bagian atap namun tidak dapat merubah bentuk aslinya atau tidak dapat dilakukan intervensi major/besar yang dapat merubah bentuk asli bangunan. Bentuk atap yang menonjol ke depan juga memberikan penegasan terhadap elemen fasad sekaligus berfungsi sebagai pelindung dari cuaca.

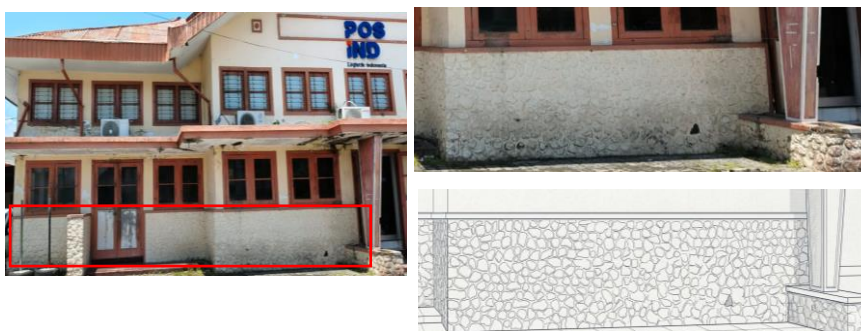
Gambar 3. Ornamen dinding bangunan Kantor Pos

Ornamen yang berada di dinding bangunan kantor Pos, Bagian bawah dinding (setinggi kaki bangunan atau plinth) menggunakan ornamentasi tekstur batu alam yang menonjol. Dalam arsitektur kolonial, penggunaan batu belah atau susunan batu kali yang

diekspos secara kasar merupakan ciri khas gaya Indische Empire Style atau pengaruh Art Deco fungsional yang berkembang di Indonesia pada awal abad ke-20. Dari gambar tersebut, terlihat adanya beberapa bagian tekstur yang mulai tertutup cat tebal atau mengalami pengikisan.

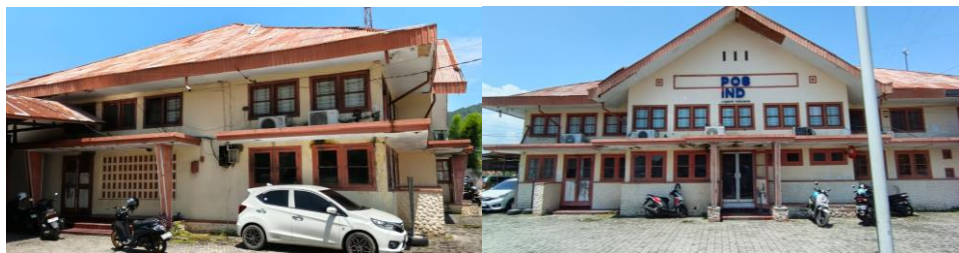
Gambar 4. Dinding bangunan Kantor Pos

Bagian dinding bangunan tersebut masih orisinal, namun diperlukan beberapa perbaikan minor seperti pengecatan dinding, maupun penggantian penutup atap yang telah rusak, untuk dapat mempertahankan keutuhan bangunan. Terdapat tipografi bertuliskan “Pos Indo” pada bagian dinding bangunan Kantor Pos

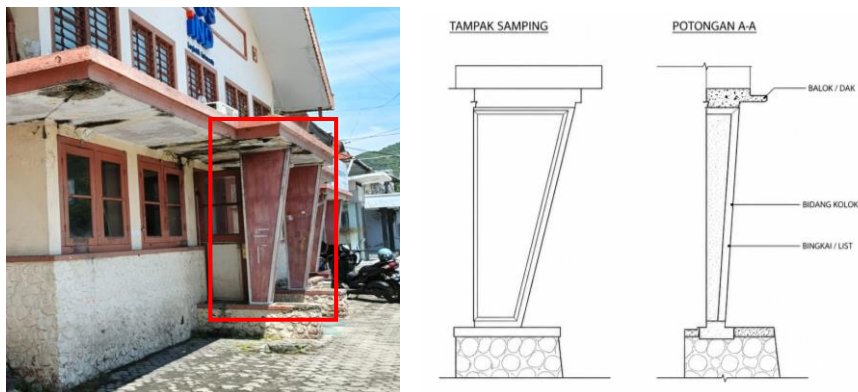
Gambar 5. Kolom Dinding bangunan Kantor Pos

Kolom Kantor Pos Gorontalo merupakan perpaduan antara fungsi teknis (perlindungan tropis) dan ekspresi estetika modern-kolonial. Bentuk trapesium terbaliknya menjadi salah satu elemen kunci yang membuat fasad bangunan ini distingtif (berbeda) dari bangunan kolonial lainnya di Gorontalo. Jika diperhatikan pada gambar, terdapat beberapa bagian cat yang mulai mengelupas dan adanya rembesan air pada bagian dak di atas kolom. Terdapat ornamen pada bagian bawah kolom Ornamen pada

fasad bangunan Kantor Pos Kota Gorontalo tergolong sederhana, namun tetap memberikan nilai estetika yang khas

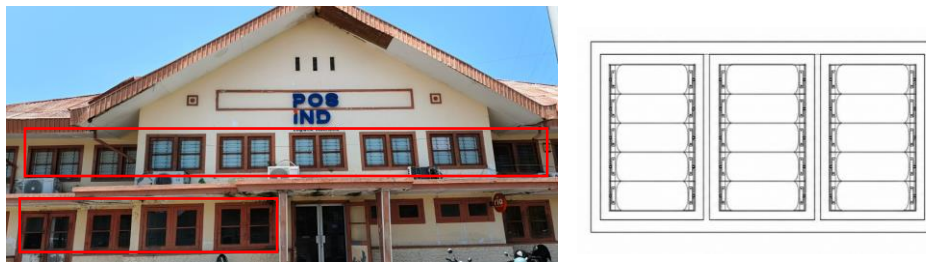
Gambar 6. Jendela bangunan Kantor Pos

Jendela pada bangunan kantor Pos Gorontalo ini terbuat dari material kayu, yang di cat dengan menggunakan warna cokelat. Bingkai jendela (kusen) menggunakan material kayu yang dicat dengan warna merah bata/cokelat tua. Jendela pada Kantor Pos Gorontalo merupakan contoh nyata arsitektur tropis kolonial. Penggunaan jalusi dan penempatan yang ritmis menunjukkan pemahaman mendalam arsitek masa lalu terhadap iklim lokal Gorontalo, yang tetap mempertahankan kesan formal sebagai bangunan institusi negara.

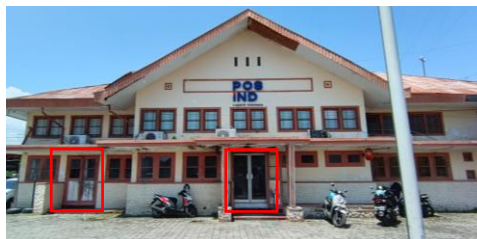
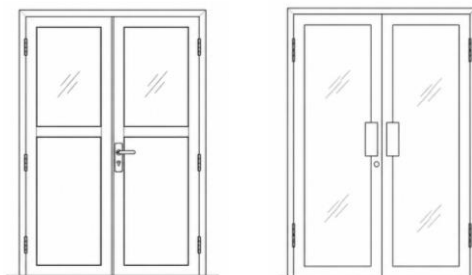
Gambar 7. Jendela bangunan Kantor Pos

Terdapat 2 (dua) jenis pintu pada bangunan Kantor Pos Gorontalo, pada bagian samping menggunakan pintu dari kayu, dan pada bagian utama menggunakan pintu kaca

sebagai area masuk utama pada bangunan kantor Pos. Pintu utama pada bagian ini menggunakan sistem bukaan ganda (dua daun pintu) yang simetris.

Pintu bagian (a) masih tampak jenis pintu tradisional, pada bagian atas menggunakan kaca bening yang berfungsi sebagai jalur masuk cahaya alami, pada bagian bawah menggunakan panel kayu solid (terlihat dicat warna putih/perak pada bagian tengah). Bagian panel bawah yang berwarna terang perlu diidentifikasi apakah masih menggunakan kayu asli atau telah dilapisi material modern seperti seng atau aluminium untuk menutupi pelapukan. Dalam prinsip pelestarian, sebaiknya material pengganti tetap menggunakan bahan yang serupa dengan aslinya (kayu). Pintu bagian (b) Pintu ini terdiri dari dua daun pintu besar dengan material utama aluminium dan kaca, pintu ini sudah menggunakan jenis pintu modern sebagai akses utama pada bangunan Kantor Pos.
